“ち” エック タイヤ交換時の

錆・汚れの除去や給脂忘れが、
車輪脱落を引き起こしています。

「お・ち・な・い」 の徹底で 防ごう、 大型車の 車輪脱落 事故

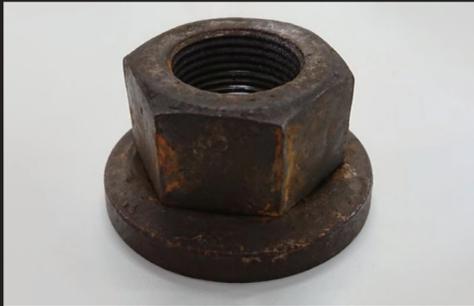
ホイールナットに生じた錆や付着したゴミ等により、ワッシャーの摺動部が固着している。

ディスクホイール取付面、ホイールナット当たり面、ハブの取付面、ホイールボルト、ナットの錆やゴミ、追加塗装などを取り除きます。

給脂
ホイールボルト、ナットのねじ部と、ナットとワッシャーのすき間にエンジンオイルなど指定の潤滑油を薄く塗布し、回転させて油をなじませてください。

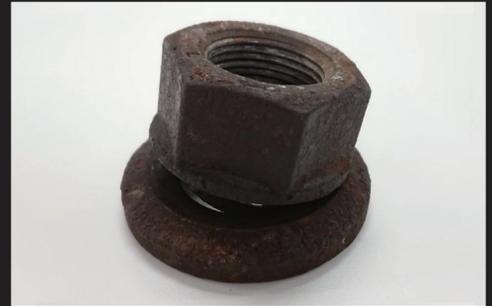
ホイールナットとワッシャーに変形が見られ、ワッシャーがはずれかかっている。

こんな時は、ナットを交換！
